大分県内のため池に設置した高専(KOSEN)発小型水位計の観測状況と課題抽出

大分工業高等専門学校 正会員 ○前 稔文
 阿南工業高等専門学校 非会員 吉田 晋
 株式会社アイエステー 非会員 大鶴 泰史

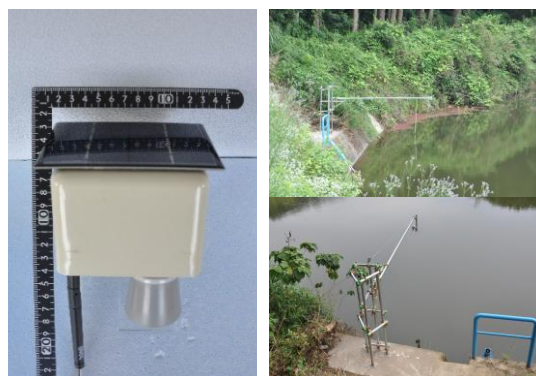
写真-1 小型水位計の外観と大久保ため池での設置状況

写真-1（左）は、小型水位計の外観を示す。本体の上部に小型ソーラーパネルが取り付けられており、太陽光を受けて蓄電する。その電力によって小型水位計は稼働し、3.6V以上の電池電圧で安定して稼働する仕様である。

また、本体の下方から10分毎に超音波を発して、センサ位置から水面までの距離を計測する。計測データは、1時間に1回サーバに送られ、送信時刻、水面距離(cm)、

日射量(W/m²)、電池電圧(V)、温度(°C)、および水位(cm)がスプレッドシートに書き込まれる。

10分前の計測値と比べて、値に大きな上昇や下降が見られた場合は、各計測データがサーバに送られ、スプレッドシートに記録される。その閾値は水位計ごとに設定でき、ここでは上昇時を8cm、下降時を15cmとした。

写真-1（右）は、大久保ため池における小型水位計の設置状況を示す。小型水位計の設置にあたっては、ため池の擁壁に架台を固定して水位を計測する構造とし、片持ち式（張り出し長さ4.33m）でパイプを伸ばし、風などの影響を受けて小型水位計が大きく揺れるのを防ぐためにワイヤが取り付けられている。なお、架台は、保守・管理の点検時に小型水位計を容易に取り外すことができる構造となっている。

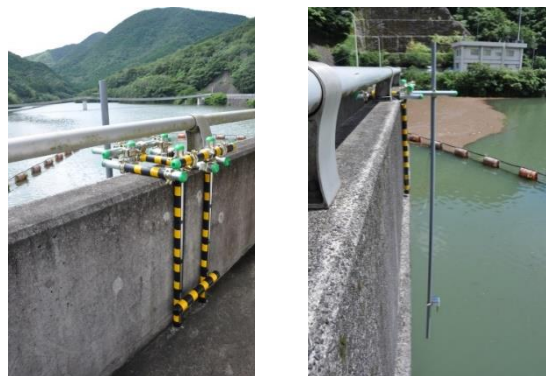
写真-2 小型水位計の香下ダムでの設置状況

写真-2は、香下ダムにおける小型水位計の設置状況を示す。ダム堤体（ダム天端EL89.60m）に敷設されている取水設備操作室まわりの腰壁から直下に塩ビパイプを伸

(a) 小型水位計架台 (b) 塩ビパイプと小型水位計

ばし、その先端に小型水位計を取り付けている。

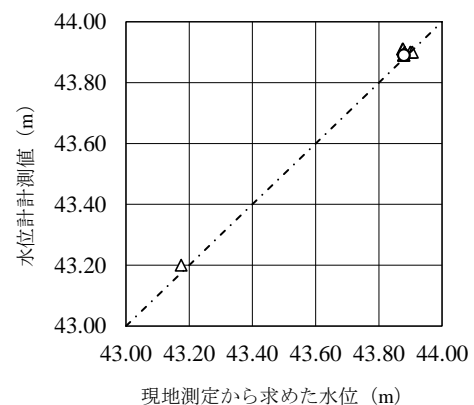
図-3 小型水位計および現地測定から求めた水位 (大久保ため池)

まず、水位計の計測値の正確性を検証するため、大久保ため池の小型水位計の計測値と現地測定から求めた水位を比較した。図-3の記号△は、両者による水位の関係を示しており、両者はほぼ一致していることがわかる。

次に、大分県では台風が襲来した時の強風による小型水位計の計測値や設置架台への影響が懸念される。そこで、データの送信時刻の3分前からパイプを揺らし、揺動による影響について検証してみることにした。図-3の記号○は揺動前後の水位の関係を示しており、その差は1cmであり、縦および横方向に揺動させても計測結果にはほとんど影響ないことが示された。
